RAPPORT 643675-01-SKRED-01

Skredfareutredning for høydebasseng Galtmettet

Surnadal kommune

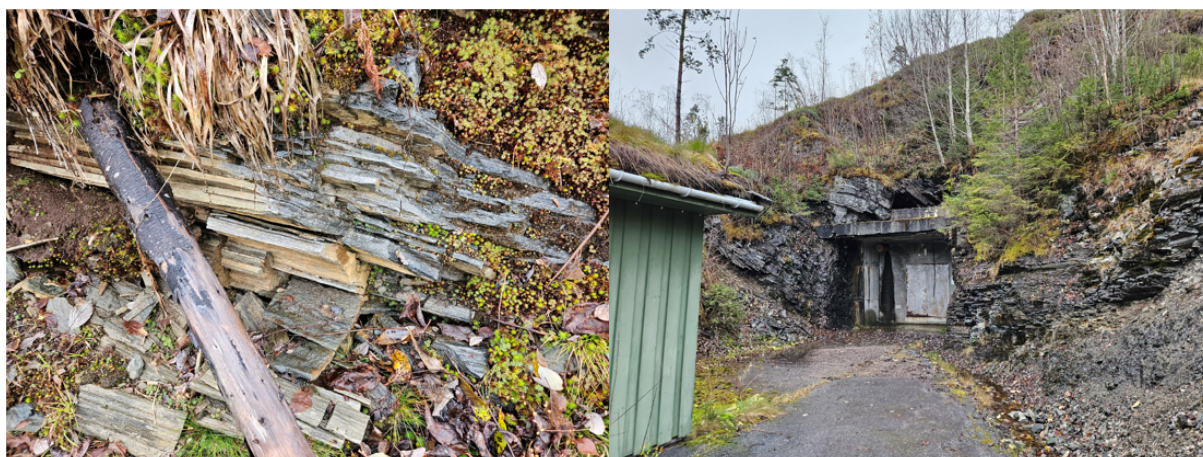
Figur 6: Bilde av antatt kvartsskifer i infopunkt P4 (foto til venstre) og fra påhuggsområdet til eksisterende høydebasseng (foto til høyre).

På befaring er det kartlagt det som antas å være en kvartsskifer i skråningen/skrenten bak kartleggingsområdet. Ved påhuggsområdet til eksisterende høydebasseng ser bergmassen ut til å ha et høyere glimmerinnhold. Det antas derfor at dette er

glimmerskifer. Bergarten er dels tett oppsprukket langs foliasjonsretningen med fall mot sørøst. Bergmassen fremstår til dels overflateforvitret.

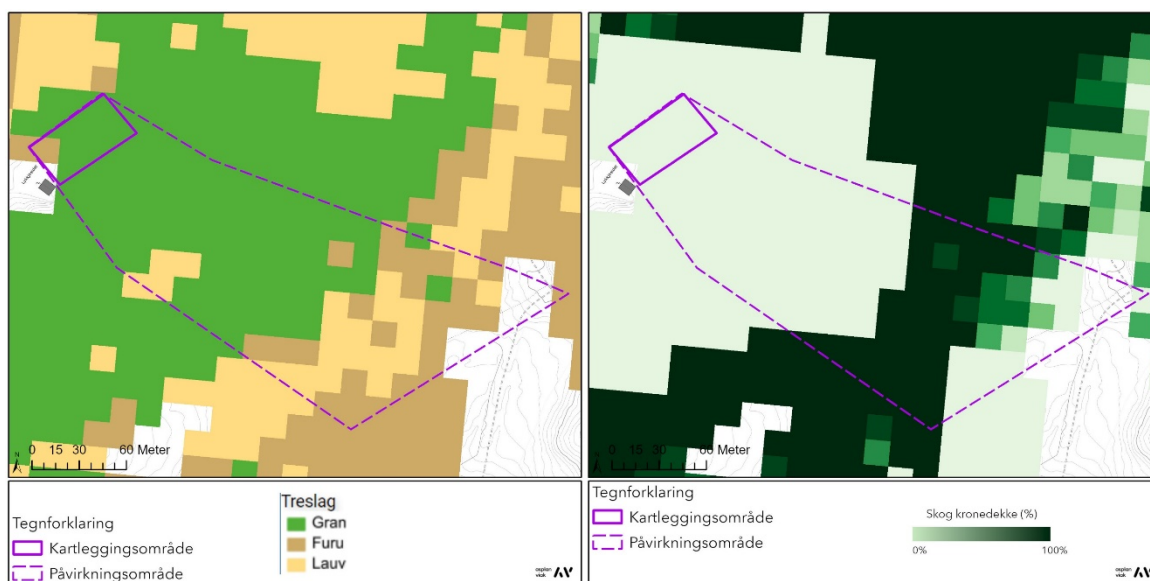
Figur 9: Utsnitt fra NIBIOs kart over tretyper og verneskog (til venstre) og kart over kronedekning til høyre [10].

Figur 9 viser kart over tre typer og kronedekning. Det er de senere årene gjennomført hogst i nedre del av påvirkningsområdet og dette området er nå et nyplantet felt med hovedsakelig små gran og furu.

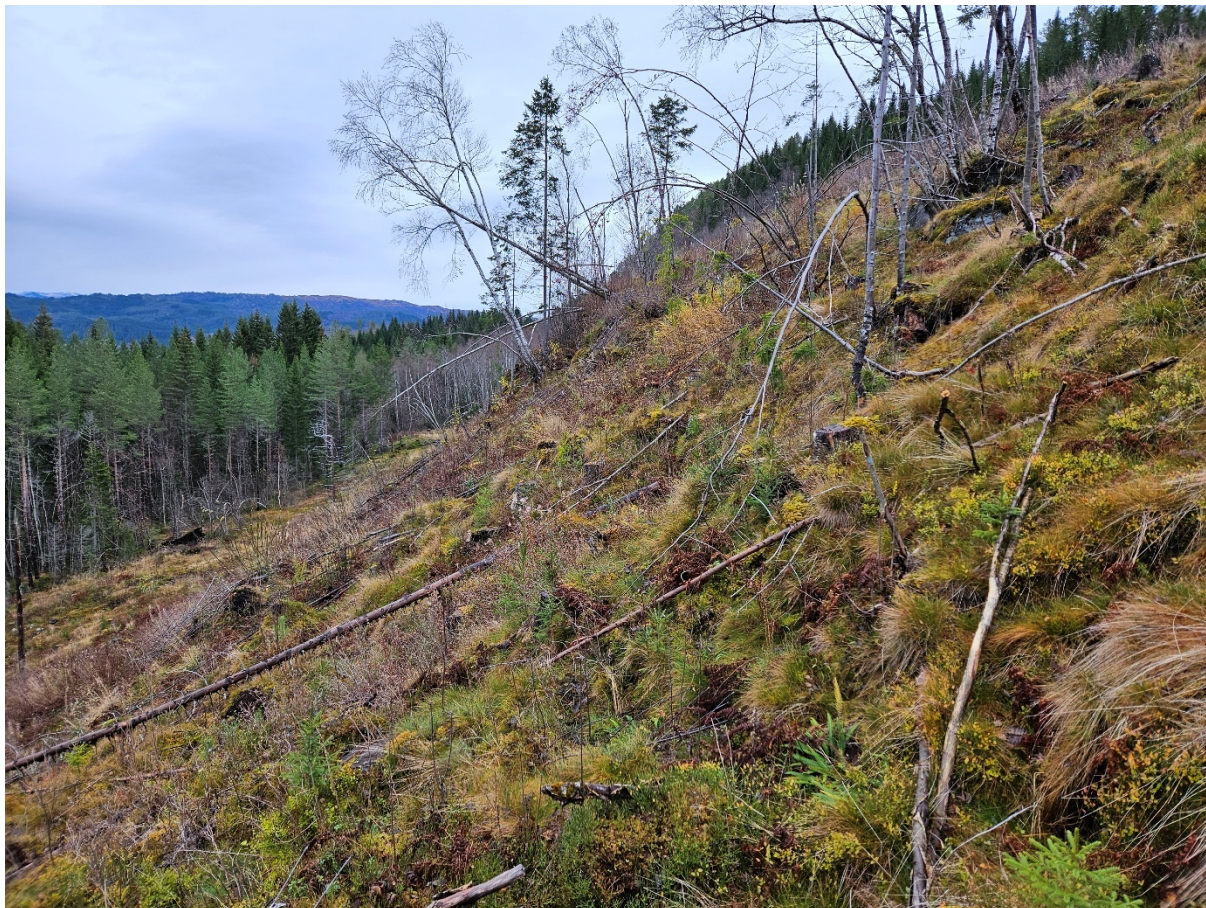
Figur 14: Foto av potensielt løsneområde viser liten ruhet i terrenget.
